# 道路橋を対象とした 合理化補修の試験施工の成果

サブ課題C：地方自治体等のヒューマンリソースの戦略的活用

## 道路橋を対象とした合理化補修の試験施工の概要

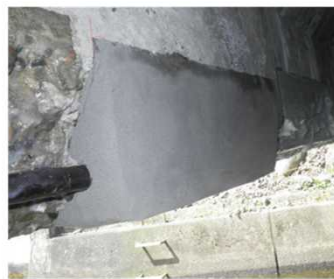
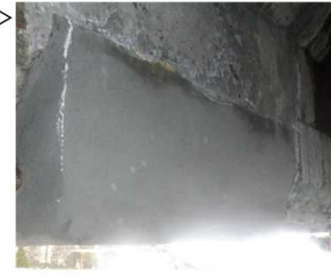
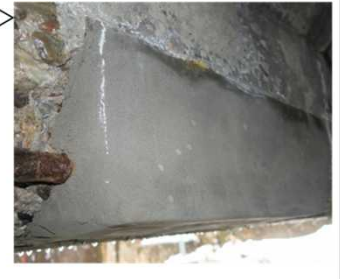
| 対 象 橋 梁 概 要 | | |
|---|---|---|
| 損傷と原因 | 【損傷】 桁下面での鉄筋腐食とコンクリート剥落<br>【原因】 初期不良 | |

| 評 価 項 目 | | 備 考 |
|---|---|---|
| 耐 久 性 | 5年4ヶ月時点で再劣化なし<br>(試験施工から2025.2月まで) | 評価時状況による所見<br>損傷の進展は確認されず、効果が持続している。<br>補修効果の想定存続年数<br>20年（推定） |
| ・5年経過時点の調査において変状等はみられず、期待通りの耐久性を保持出来ているものと評価される。 | | |

| 断面修復工〔断面修復あり・なし〕<br>・補修パターンA・B・C・Dの比較<br>・一般的な断面修復工法と断面修復無しでの防錆剤＋表面保護工法の補修効果の比較<br>A：SKモルタル ※錆止め＋エポキシ樹脂モルタル（本頁）<br>・次頁以降<br>B：エバーガード ※錆止め＋透明ウレタン系樹脂（一液）<br>C：ワンガード ※錆止め＋ウレタン系樹脂（一液）<br>D：CVスプレー ※錆止め超速硬化ウレタン系樹脂（二液） |

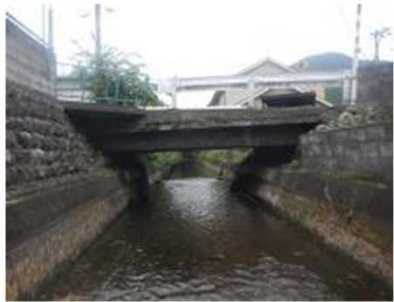
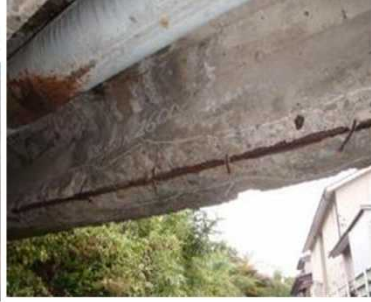
| 対 象 橋 梁 概 要 | | |
|---|---|---|
| 橋 梁 名 | 松坂谷橋 | 写 真 |

| 対 象 橋 梁 概 要 | | |
|---|---|---|
| 損傷と原因 | 【損傷】 桁下面での鉄筋腐食とコンクリート剥落<br>【原因】 初期不良 | |

| 評 価 項 目 | | 備 考 |
|---|---|---|
| 耐 久 性 | 5年4ヶ月時点で再劣化なし<br>(試験施工から2025.2月まで) | 評価時状況による所見<br>損傷の進展は確認されず、効果が持続している。<br>補修効果の想定存続年数<br>20年 (推定) |
| ・断面修復を省略した防錆措置であり、コスト削減が期待できる。<br>・5年経過時点の調査において変状等はみられず、期待通りの耐久性を保持出来ているものと評価される。 | | |

| 工法概要 | B : S K 錆止め剤 + エバーガードSG ※錆止め + 透明ウレタン系樹脂 (一液)<br>高強度透明ウレタン被膜によりコンクリート保護性能と軽微なコンクリート小 片はく落防止性能を付与。<br>施工後の変状目視が可能。<br>すべてハケ・ローラーによる施工のため特殊な技能を必要としない。 |

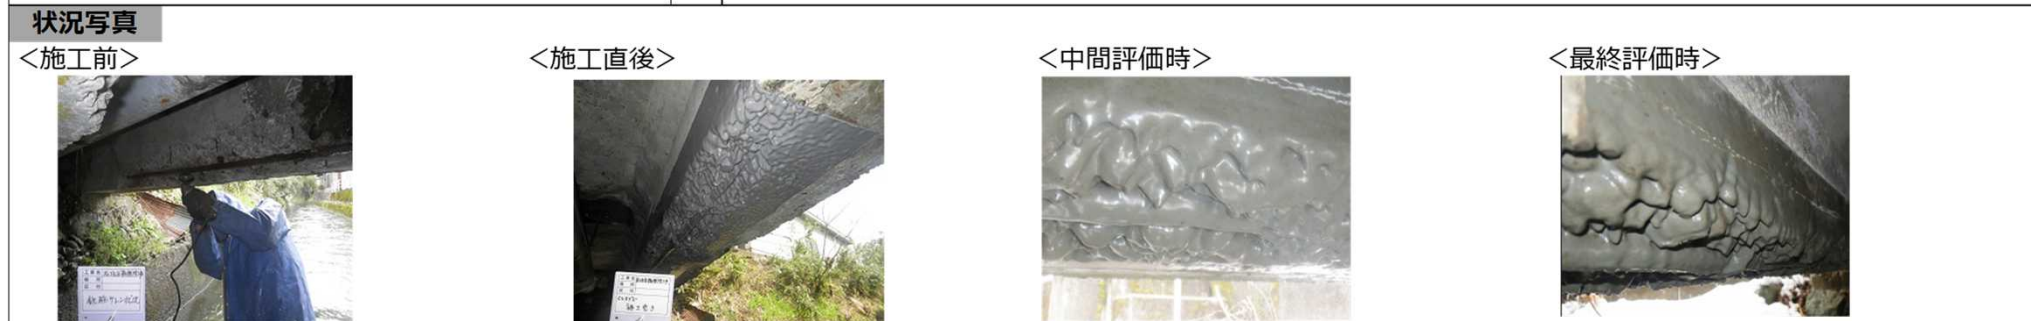
| 対 象 橋 梁 概 要 | | |
|---|---|---|
| 損傷と原因 | 【損傷】 桁下面での鉄筋腐食とコンクリート剥落<br>【原因】 初期不良 | |

| 評 価 項 目 | | 備 考 |
|---|---|---|
| 耐 久 性 | 5年4ヶ月時点で再劣化なし<br>(試験施工から2025.2月まで) | 評価時状況による所見<br>損傷の進展は確認されず、効果が持続している。<br>補修効果の想定存続年数<br>20年 (推定) |
| ・断面修復を省略した防錆措置であり、コスト削減が期待できる。<br>・5年経過時点の調査において変状等はみられず、期待通りの耐久性を保持出来ているものと評価される。 | | |

**工法概要**  
D : S K 錆止め剤 + C V スプレー ※錆止め + 超速硬化ウレタン吹付工法  
超速硬化ウレタン被膜によりコンクリート保護性能とコンクリート小片はく落防止性能を付与。(しゃ塩性、中性化阻止性他 押抜き強度1.5KN以上)  
速乾性であるため当日施工が可能。  
超速硬化ウレタンの施工は専用吹付機械による。

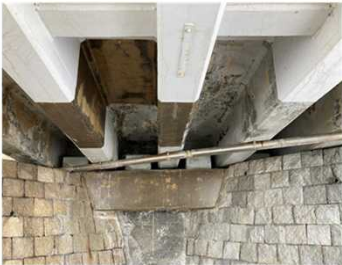
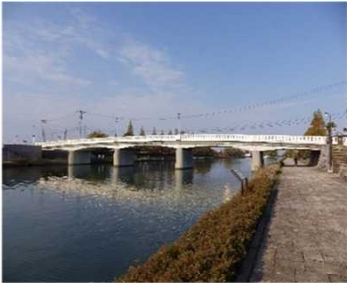
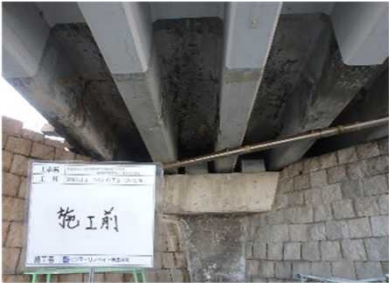
| 対 象 橋 梁 概 要 | | |
|---|---|---|
| 橋 梁 名 | 永代橋 | 写 真 |

| 対 象 橋 梁 概 要 | | |
|---|---|---|
| 損傷と原因 | <p>【損傷】 桁下面でのコンクリート剥落</p> <p>【原因】 橋台のひび割れ</p> | |

| 評 価 項 目 | | 備 考 |
|---|---|---|
| 経 済 性 | <p>5年10ヶ月時点で再劣化なし</p> <p>（試験施工から2026.2.4までの期間を記入）</p> | <p>評価時状況による所見</p> <p>損傷の進展は確認されず、効果が持続している。</p> |
| <p>マイナス10℃の環境下でも施工可能である点は評価できる。また、本工法はコンクリートの変状を目視で確認できるため、管理者にとって扱いやすい工法であると考えられる。さらに、環境条件や構造物の部位・部材にも依存するものの、ASRが生じた構造物への適用も期待される。今後は、施工工程を簡略化した改良品に関する知見の蓄積や、補修効果に関するデータの公開が望まれる。</p> | | |

| 工法概要 |
|---|
| <p>本工法は、従来の連続繊維接着によるコンクリートの剥落防止工法の性能・機能を有し、さらに補修対策後もコンクリートの表面状態を目視で観察可能な可視化剥落防止工法です。</p> <p>【工法特徴】</p> <p>①劣化因子の侵入抑制およびコンクリート片の剥落防止性能を有する、補修・保護工法</p> <p>②剥落防止対策後もコンクリートの表面状態を調査可能</p> <p>③低温環境の硬化性能に優れ（-5℃以上）、冬季施工でも最短1日で施工完了（紫外線対策は別途1日追加）</p> <p>補修対策後のコンクリート表面を目視可能であることが本工法最大の特徴であり、コンクリート構造物の維持管理（例えば、点検・調査・診断→補修対策→点検・管理）において、継続的な点検・管理が容易になる『簡易維持管理』に貢献します。</p> |
