# 道路橋を対象とした 合理化補修の試験施工の成果

サブ課題C：地方自治体等のヒューマンリソースの戦略的活用

## 道路橋を対象とした合理化補修の試験施工の概要

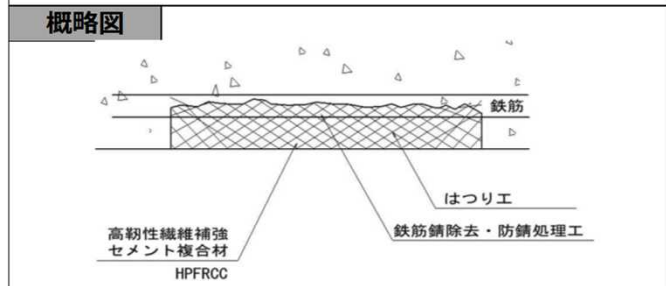
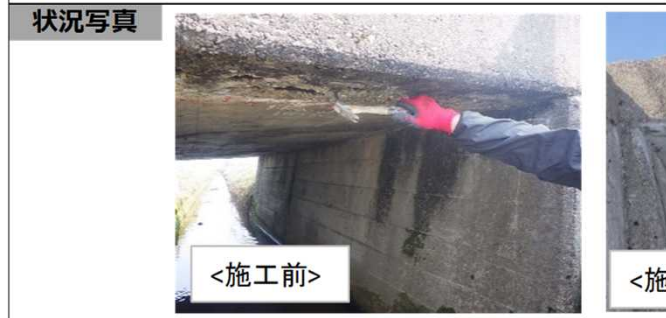
| 対 象 橋 梁 概 要 | | |
|---|---|---|
| 損傷と原因 | <p>【損傷】 床版下面（端部）での鉄筋腐食とコンクリート剥落</p> <p>【原因】 橋面からの伝い水</p> | |

| 評 価 項 目 | | 備 考 |
|---|---|---|
| 耐 久 性 | <p>補修後5年10ヶ月時点で再劣化なし<br/>（試験施工から2025.2.3までの期間を記入）</p> <p>評価時状況による所見<br/>劣化の進展は確認されず、効果は持続している。<br/>打音検査でも浮きは確認されなかった。</p> | <p>補修効果の想定存続年数<br/>10年以上</p> |

| 総合評価（評価者所見） | |
|---|--|
| ・5年経過時点の調査結果でも、浮き・剥離等の変状はみられず、期待通りの耐久性を保持出来ているものと評価される。 | |

| 工法概要 | <p>断面修復工 [防錆処理あり・なし]</p> <p>1.断面修復材：断面修復材は短繊維を多量に混入した高靱性繊維補強セメント複合材である、「靱性モルタルTYP-2」を用いた。</p> <p>2.施工方法</p> <p>①断面修復部のはつり工：ハンマー等の簡易的な方法よりはく離コンクリートのみ除去</p> <p>②鉄筋表面の錆等は除去せずに鉄筋防錆材塗布</p> <p>③左官工法より靱性モルタルTYPE-2の断面修復</p> |

| 合理化の概要と効果 | <p>【概 要】 断面修復工の省力化<br/>※防錆処理の有無</p> <p>【効 果】 防錆剤塗布を省略することによるコスト等の減</p> |

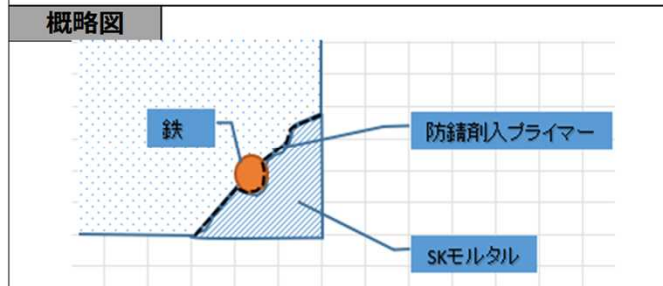
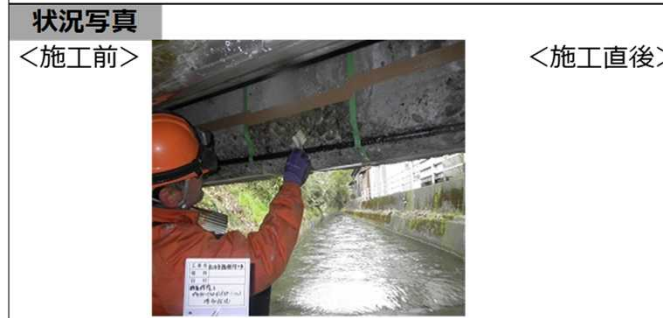
| 対 象 橋 梁 概 要 | | |
|---|---|---|
| 損傷と原因 | 【損傷】 桁下面での鉄筋腐食とコンクリート剥落<br>【原因】 初期不良 | |

| 評 価 項 目 | | 備 考 |
|---|---|---|
| 耐 久 性 | 5年4ヶ月時点で再劣化なし<br>(試験施工から2025.2月まで) | 評価時状況による所見<br>損傷の進展は確認されず、効果が持続している。<br>補修効果の想定存続年数<br>20年（推定） |

| 断面修復工〔断面修復あり・なし〕<br>・補修パターンA・B・C・Dの比較<br>・一般的な断面修復工法と断面修復無しでの防錆剤＋表面保護工法の補修効果の比較<br>A：SKモルタル ※錆止め＋エポキシ樹脂モルタル（本頁）<br>・次頁以降<br>B：エバーガード ※錆止め＋透明ウレタン系樹脂（一液）<br>C：ワンガード ※錆止め＋ウレタン系樹脂（一液）<br>D：CVスプレー ※錆止め超速硬化ウレタン系樹脂（二液） |

| 【概 要】<br>防錆剤入りプライマー＋断面修復工法<br><br>【効 果】<br>一般的な断面修復工法。プランクとして施工。 |

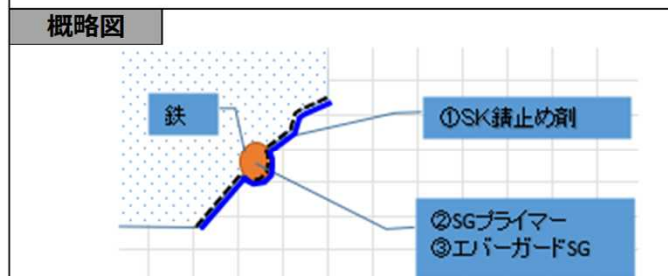
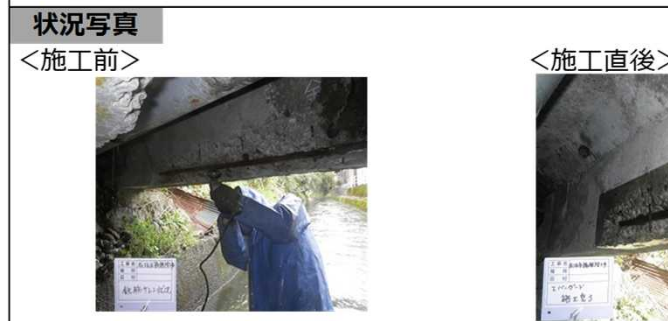
| 対 象 橋 梁 概 要 | | |
|---|---|---|
| 損傷と原因 | 【損傷】 桁下面での鉄筋腐食とコンクリート剥落<br>【原因】 初期不良 | |

| 評 価 項 目 | | 備 考 |
|---|---|---|
| 耐 久 性 | 5年4ヶ月時点で再劣化なし<br>(試験施工から2025.2月まで) | 評価時状況による所見<br>損傷の進展は確認されず、効果が持続している。<br>補修効果の想定存続年数<br>20年 (推定) |

| 工法概要 | B : S K 錆止め剤 + エバーガードSG ※錆止め + 透明ウレタン系樹脂 (一液)<br>高強度透明ウレタン被膜によりコンクリート保護性能と軽微なコンクリート小 片はく落防止性能を付与。<br>施工後の変状目視が可能。<br>すべてハケ・ローラーによる施工のため特殊な技能を必要としない。 |

| 合理化の概要と効果 | 【概 要】<br>断面修復工の省力化<br>施工の簡略化による施工者の無差別化<br>【効 果】<br>断面修復を省略し防錆、表面被覆を行うことによるコスト削減<br>透明樹脂による劣化状況の可視化 |

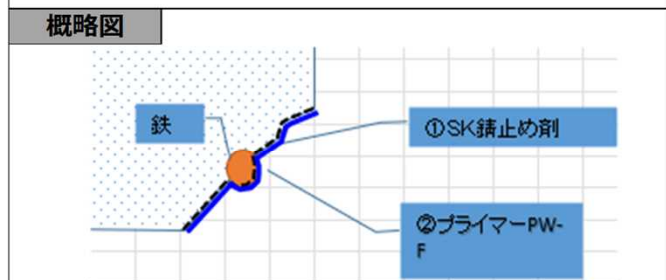
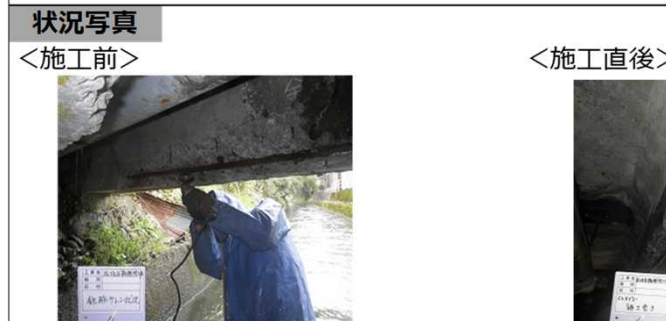
| 対 象 橋 梁 概 要 | | |
|---|---|---|
| 損傷と原因 | 【損傷】 桁下面での鉄筋腐食とコンクリート剥落<br>【原因】 初期不良 | |

| 評 価 項 目 | | 備 考 |
|---|---|---|
| 耐 久 性 | 5年4ヶ月時点で再劣化なし<br>(試験施工から2025.2月まで) | 評価時状況による所見<br>損傷の進展は確認されず、効果が持続している。<br>補修効果の想定存続年数<br>20年 (推定) |

**工法概要**  
D : S K 錆止め剤 + C V スプレー ※錆止め + 超速硬化ウレタン吹付工法  
超速硬化ウレタン被膜によりコンクリート保護性能とコンクリート小片はく落防止性能を付与。(しゃ塩性、中性化阻止性他 押抜き強度1.5KN以上)  
速乾性であるため当日施工が可能。  
超速硬化ウレタンの施工は専用吹付機械による。

**合理化の概要と効果**  
【概 要】  
断面修復工の省力化  
大面積での省力化  
【効 果】  
断面修復を省略し防錆、表面被覆を行うことによるコスト削減  
超速硬化材料による工期短縮によるコスト削減
